Engelbrektstidens arkeologi

Medeltidsarkeologin har utvecklats starkt i Sverige de senaste decennierna, i första hand genom grävningar i de medeltida städernas kärnor föranledda av byggnadsarbeten. Men också på landsbygden har undersökningar gjorts i samband med en livaktig forskning om de medeltida borgarna. Några av dessa hör ihop med Engelbrektsupproret, och presenteras här av Mats Mogren, arkeolog vid Lunds universitet.

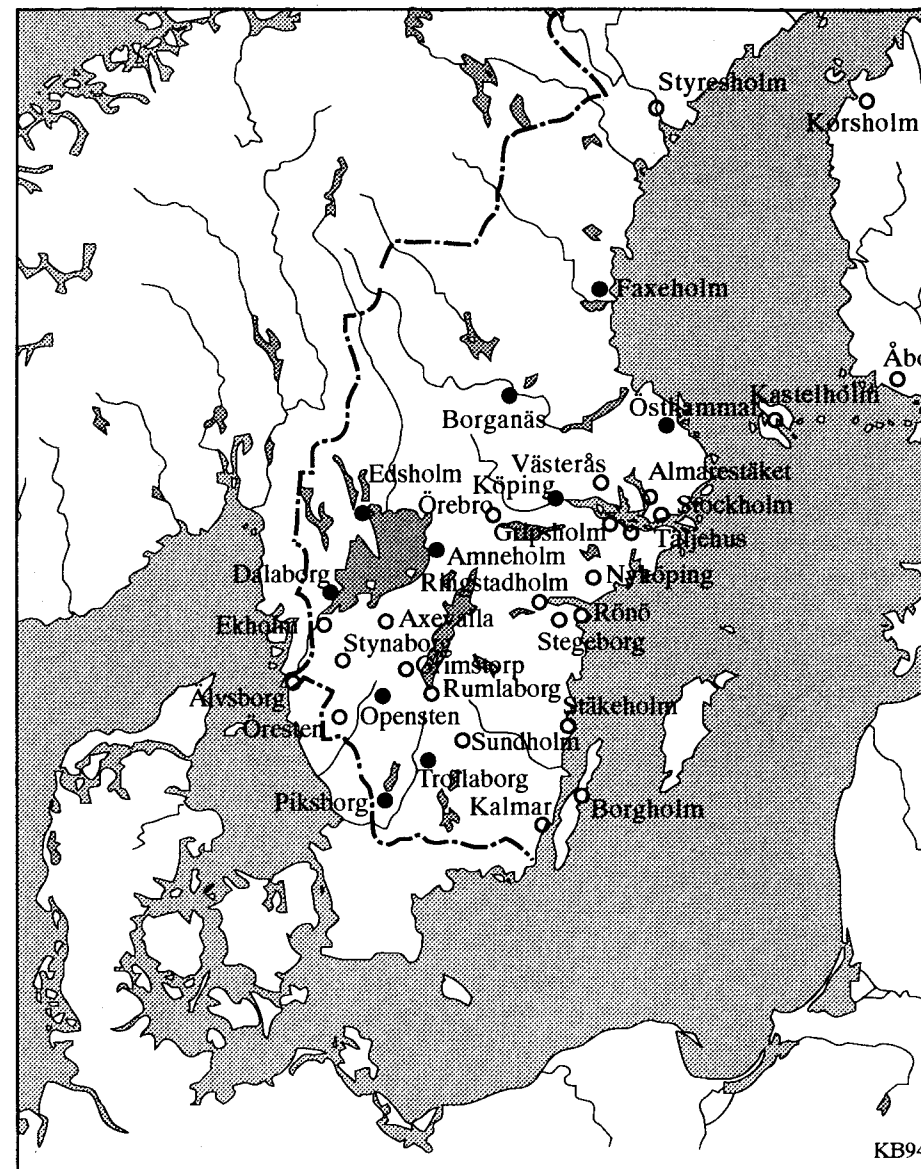
Fig. 1. Karta över 1430-talets svenska fögderiborgar. De fyllda cirklarna anger de tio borgar som brändes i samband med Engelbrektsupproret och som inte återuppbyggdes efteråt. De fem brända som återuppbyggdes var Almarästaket, Gripsholm, Rumlaborg, Tälje hus och Öresten. Karta av K. Behrman, LUHM.

Av de 32 svenska fogdeborgar vilka fanns inom den västra rikshalvan vid Engelbrektsupprorets utbrott (jag utelämnar alltså de 6 i Finland), så brändes med säkerhet 14 st under 1434 och en under 1435 (se kartan fig 1). Osäkerhet

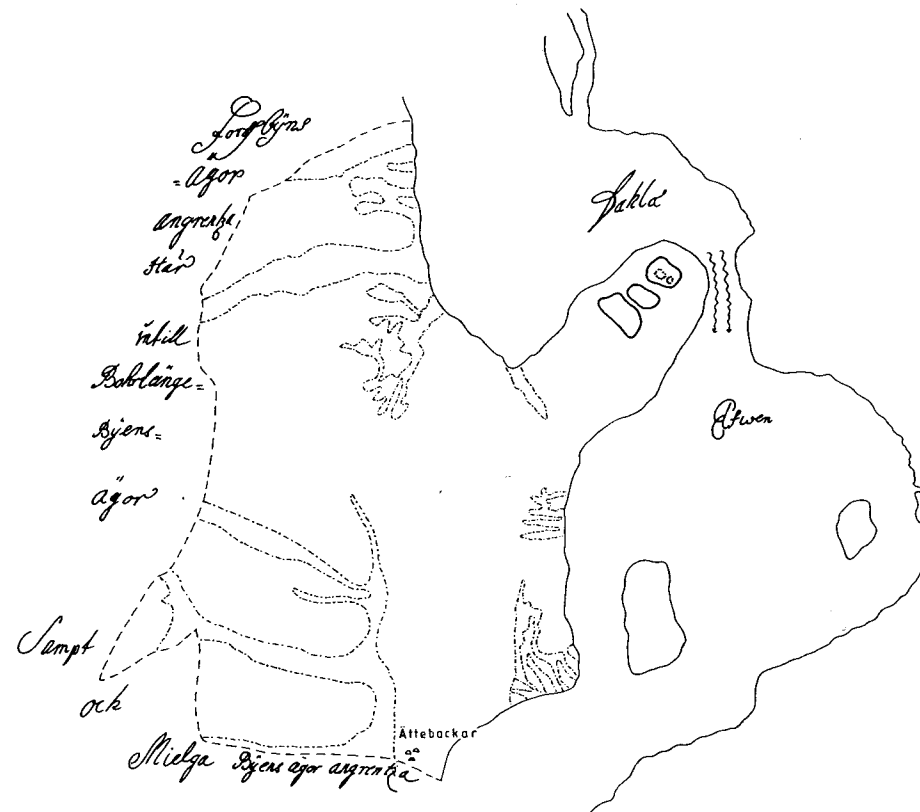
Fig 2. En karta över kronofastigheten Hushagen, med Borganäs fäste, vid Borlänge. Den är sammanställd av tre äldre kartor från 1692, 1793 och 1875. De tre borgkullarna ute på näset har infällt de ruiner som man på 1600-talet kunde iakttaga på yttersta kullen. Området vid Domnarvsforsen är idag mycket förändrat genom kraftverksbygge och utfyllnader i älven. Renritning: Erik Nordberg. (Från Mogren & Svensson 1988).

Näset hade ganska branta sidor och platån ovanpå styckades upp i delar genom att man grävde tre vallgravar tvärs över. Det rörde sig om torrgravar – de har aldrig varit vattenfyllda. På så sätt skapades tre kullar vilka bar upp borgens olika byggnader.

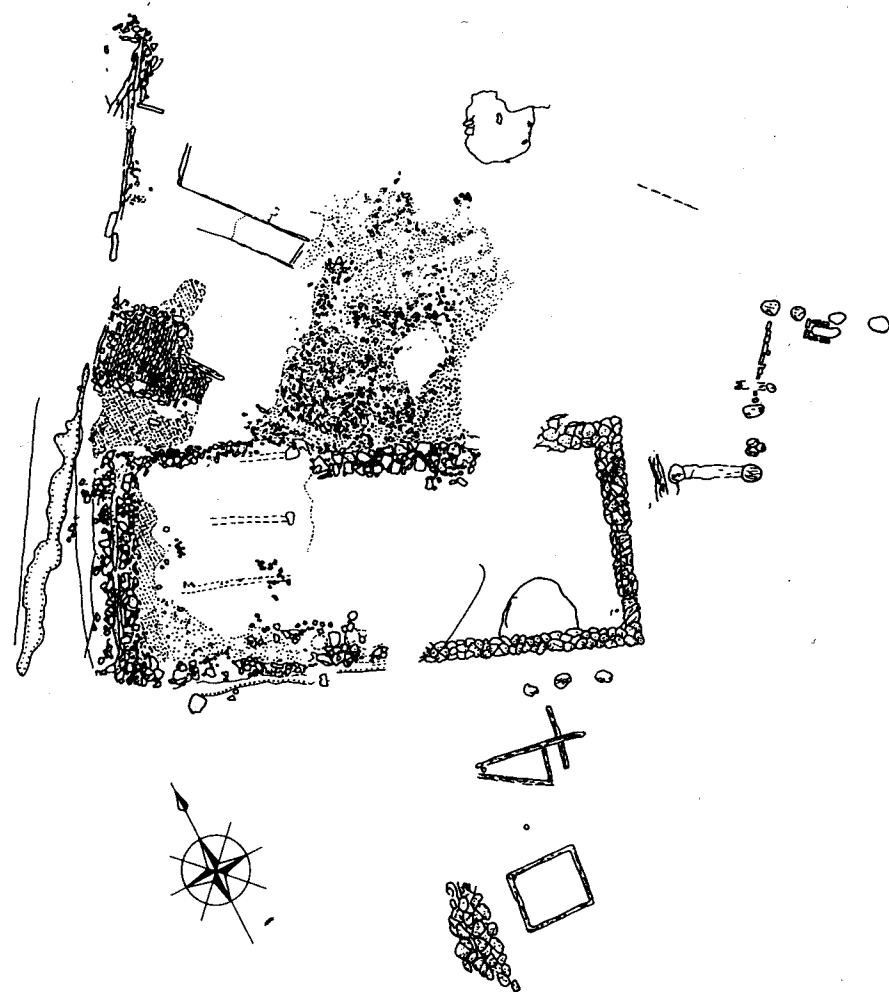
Fig. 3. Borganäs' huvudanläggning på den yttersta kullen. Sammanläggning och renritning av planer från 1922 och 1985. Renritning: Erik Nordberg. (Från Mogren & Svensson 1988).

Lägger vi ihop 1922 och 1985 års planer så framträder följande bild av hur där såg ut 1434 (fig. 3). Ganska centralt på kullen låg två sammanbyggda hus som bildade borgens huvudanläggning. De mätte tillsammans ca 9×25 meter. Vi har kallat dem för mangårdsbyggnaden (i söder) och magasinshuset (i norr). Mangårdsbyggnaden tycks ha varit av källarstugutyp, dvs på en kraftig stengrund har man placerat en stor timmerbyggnad, ca 9×16 meter stor och måhända i två våningar. I det östra partiet fanns en spisanläggning. Ovanpå källarstugan fanns i ovanvåningen ett golv av stora närmast kvadratiska tegelstenar. Magasinshuset i norr mätte ca 9×9 meter och var inte lika kraftigt grundlagt, så det är osäkert om det har haft en eller två övervåningar. Det fanns dock tegelgolv även där. Utanför dessa hus fanns i öster en stenflisbelagd gårdsplan och på denna en ugn- och torkanläggning i tegel.

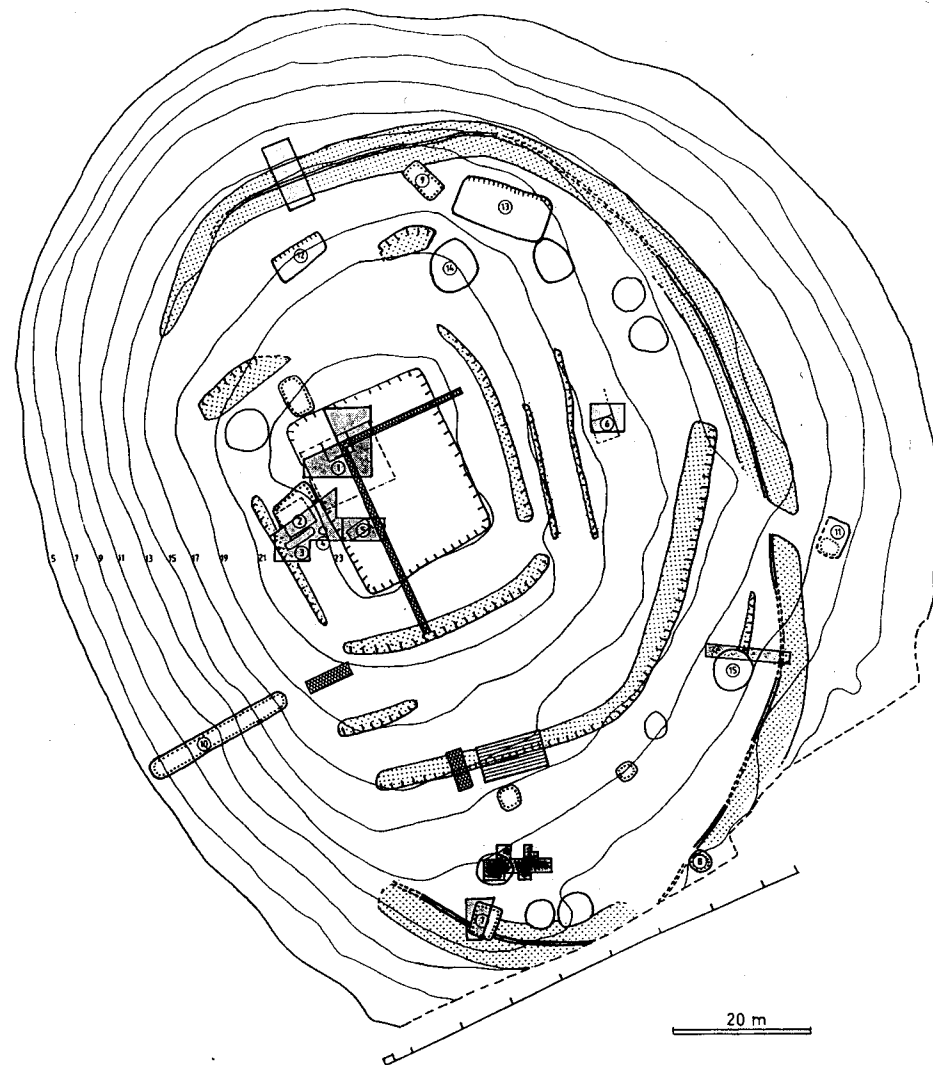
Fig 4. Plan över Faxeholm, upprättad 1987 och kompletterad 1991 och 1994. Endast mark ovan 5-metersnivån har återgivits, vilket motsvarar den ungefärliga utsträckningen av holmen vid den tid då borgen anlades. I söder har delar av holmen naggats i kanten av järnvägs- och vägbygge. Grovt prickraster markerar de vallar och terrasser som bildar borgens grundstruktur. Den dubbla linjen markerar platsen för den omgärdande yttre palissaden, så långt som man känner till den. Rutraster markerar 1986 års provschakt och fint prickraster de ytor som har undersökts 1989, 1991 och 1994. Den stora rektangulära figuren i mitten markerar den inre borggården. Stora spisanläggningar har delvis undersökts vid 1, 6 och 15. Den oregelbundna undersökningssytan inom förborgsområdet i söder markerar platsen för de undersökta järnhanteringsytorna. En smedja har dokumenterats vid 2. Ritning Mats Mogren.

Ön kom att omformas genom att dess sidor terrasserades (se plan fig. 4). En palissad har omslutit anläggningen. Spåren av den har påträffats norr om nr 12 på planen, och den kan idag följas längs ca 2/3 av sin antagna ursprungliga sträckning som en ränna i marken.

De norra och östra partierna av området norr om terrassen har använts flitigt till diverse husbyggen. Åtminstone nio konstaterade eller förmodade byggnader har återfunnits inom detta område. Vid nr 6 på planen delundersöktes
